PROJETO DE REFORMA

EDIFICAÇÃO INSTITUCIONAL

Conteúdo: Planta Baixa e Legenda.

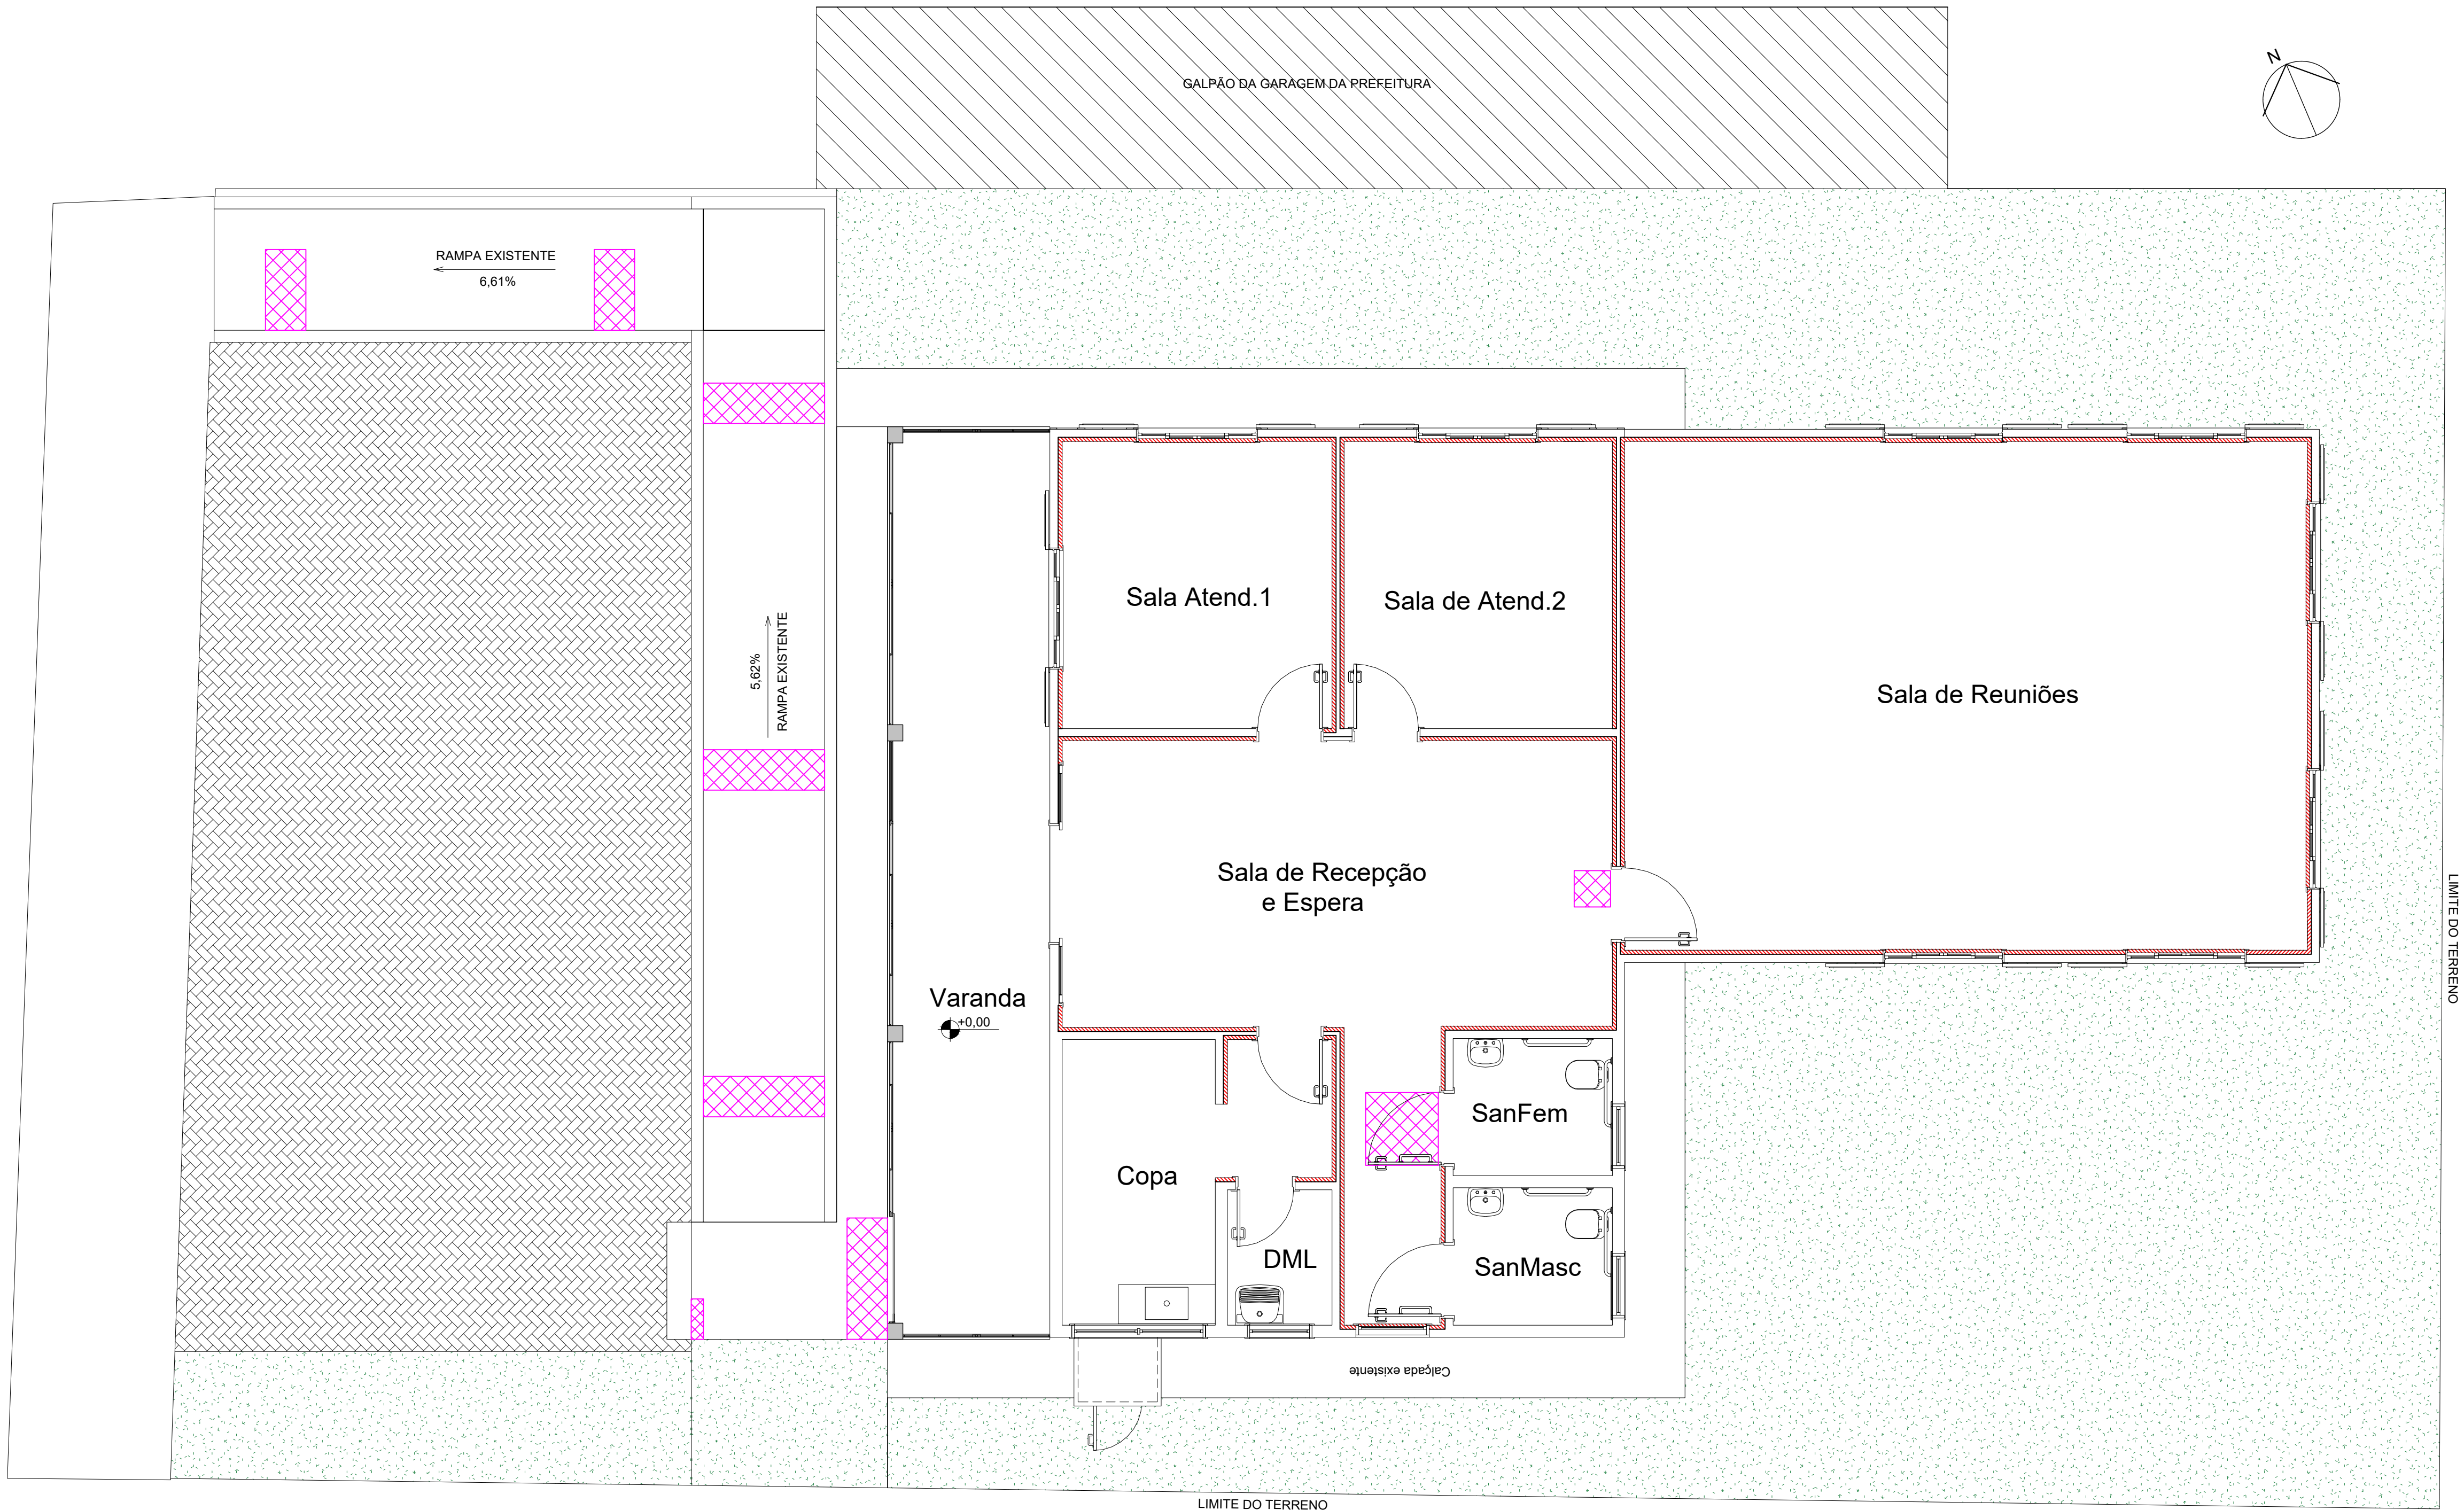
-
- Face das paredes a seres reparadas

1) Executar a remoção das manifestações patológicas e aplicar medidas preventivas contra o reaparecimento.

O procedimento seguirá os seguintes passos:

a. Remoção revestimento afetado até chegar na ser visível os tijolos, cerca de um metro de altura.

b. Aplicação, na alvenaria, argamassa polimérica ou qualquer outro impermeabilizante com propriedades similares e de boa qualidade.

c. Aplicação de chapisco e emboço na área impermeabilizada.

d. Aplicação do revestimento(reboco) com aditivo antiumidade.

e. Aplicação da pintura, com a MESMA COR do resto da parede.

2) Renovação da pintura interna e externa.

3) Troca dos pisos cerâmicos danificados.
